PALAZZO CHIABLESE  
MANUTENZIONE STRAORDINARIA E RIFACIMENTO DELLE COPERTURE  
CUP F17E19000490001

PROGETTO ESECUTIVO

CATEGORIA : PROGETTO ARCHITETTONICO  
ELABORATO : RELAZIONE GENERALE

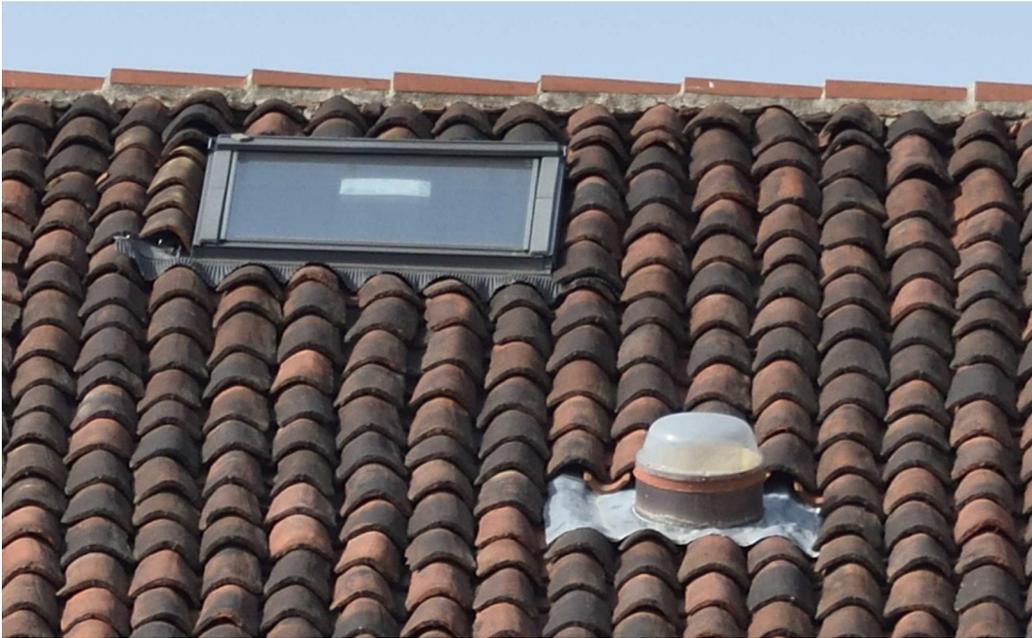
Attualmente non tutti i coppi che costituiscono il manto di copertura sono agganciati e spesso si assiste a fenomeni di scivolamento che causano inevitabilmente infiltrazioni .

Le infiltrazioni sono causate anche dalla poca distanza tra le varie file di coppi che essendo attualmente molto ravvicinate impediscono il corretto deflusso delle acque durante le forti precipitazioni.

la prima con il riutilizzo del materiale quali coppi e canali modificando l'interasse delle terzere e la seconda con la sostituzione completa del manto inferiore con coppi nuovi e superiore con coppi vecchi di riutilizzo a seguito di cernita e successiva integrazione.

In entrambi i casi la distanza di interasse delle terzere deve essere funzione della tipologia dei coppi tale da garantire canali di scolo ben distanziati e liberi di consentire il deflusso delle acque.

I coppi, che costituiranno il manto di copertura dovranno essere tutti agganciati con ganci ad S in rame.

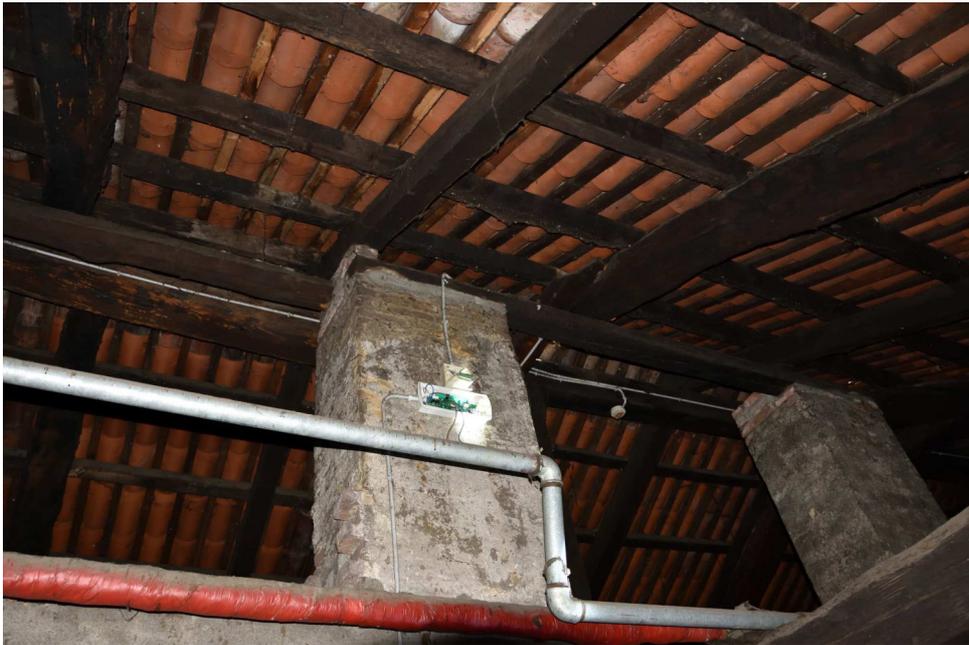
Anche le grondaie e i pluviali andranno revisionati completamente e ne verrà valutata di volta in volta la sostituzione.

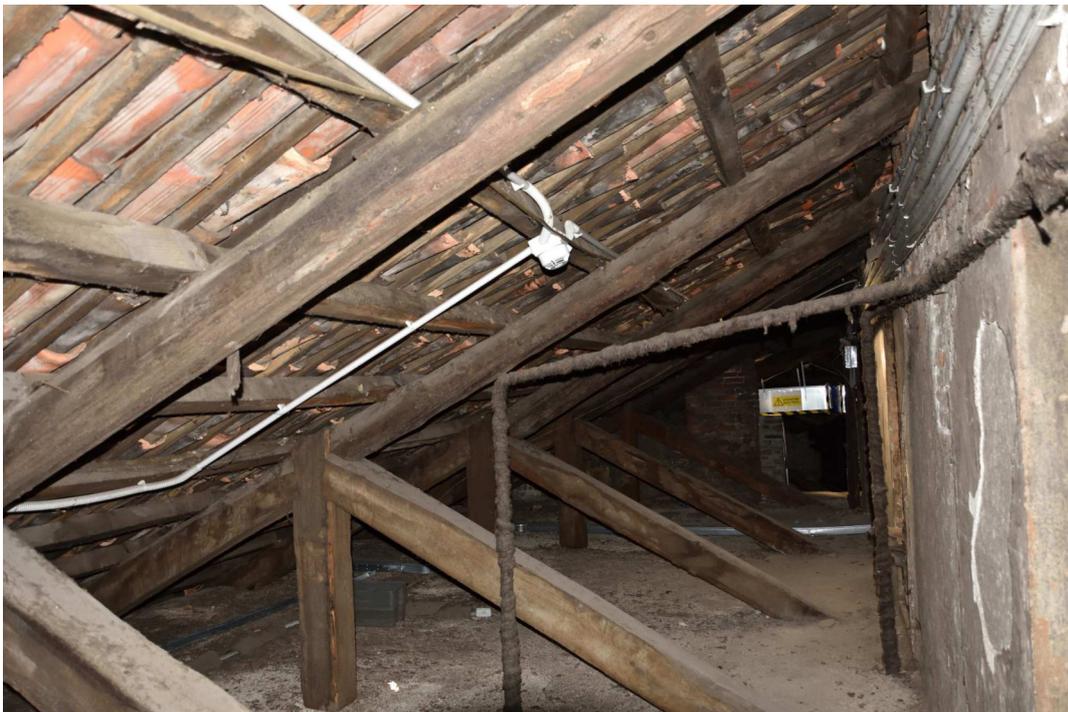
Il sottotetto è accessibile da più punti dell'edificio attraversando gli ambienti adibiti a uffici del secondo piano e ospita l'attraversamento di tubazioni di vario genere ( idrico, idrico antincendio, gas, ed elettriche) e le unità esterne degli impianti di climatizzazione a servizio degli ambienti sottostanti.
