PALAZZO CHIABLESE  
MANUTENZIONE STRAORDINARIA E RIFACIMENTO DELLE COPERTURE  
CUP F17E19000490001

PROGETTO ESECUTIVO

CATEGORIA : PROGETTO ARCHITETTONICO  
ELABORATO : RELAZIONE GENERALE

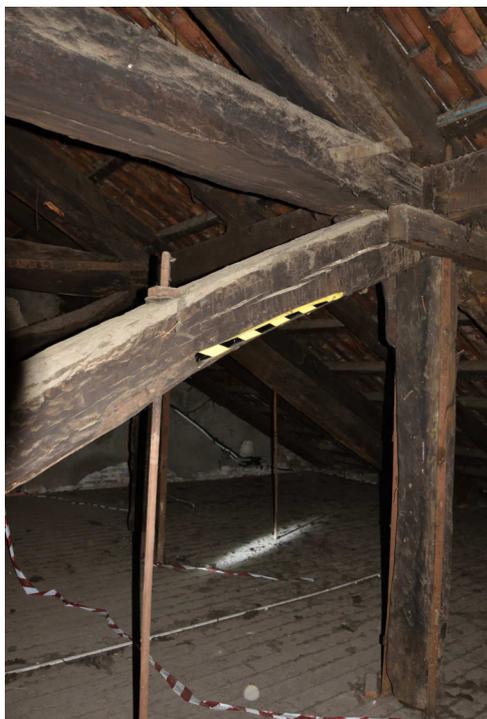
Nonostante si presentino, con aspetto unitario hanno caratteristiche strutturali differenti, frutto di diversi interventi che sono avvenuti nel corso del tempo, in parte originali risalenti alla fine del 700 e in parte derivanti dalla ricostruzione del periodo post bellico degli anni 1950 nelle falde lato piazzetta Reale e, in parte, recenti restauri degli anni 1980 nelle falde prospicienti Piazza San Giovanni.

Attualmente non tutti i coppi che costituiscono il manto di copertura sono agganciati e spesso si assiste a fenomeni di scivolamento che causano inevitabilmente infiltrazioni .

Le infiltrazioni sono causate anche dalla poca distanza tra le varie file di coppi che essendo attualmente molto ravvicinate impediscono il corretto deflusso delle acque durante le forti precipitazioni.
